UNIVERSITÉ D'ABOMEY-CALAVI

Master de Recherche en Géotechnique et Infrastructures Immobilières (G2I)

Rapport de stage

**ETAT DE L'ART SUR LES MÉTHODES DE RÉPARATION DES NIDS-
DE-POULE SUR LES CHAUSSÉES SOUPLES**

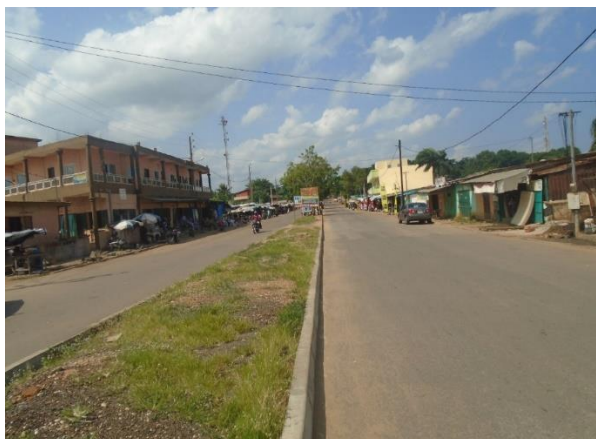
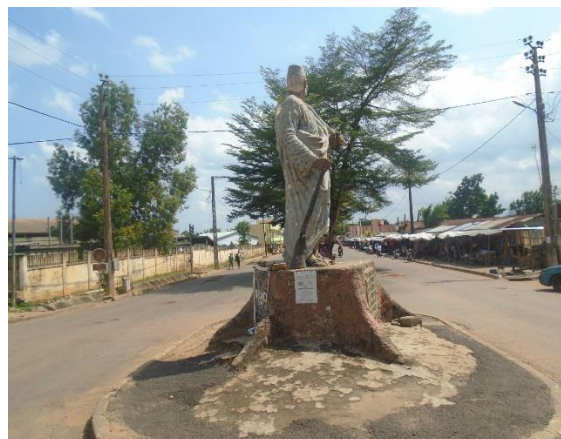
Elle a été construite et aménagée en 2x2 voies. La largeur de chaque voie est de sept (07) mètre, gravillonnée en monocouche et séparée par un terre-plein central de deux mètres (2m). Un entretien courant a été fait jusqu'à la rupture du fond routier en 2020. Depuis 2020, il n'y a plus d'intervention par rapport à la réparation des dégradations de la chaussée. Pour intervenir sur des sections de la Route Nationale RN2 Bis, toute la circulation était déviée sur le tronçon d'étude. Ce qui a fait que l'état de la chaussée a été endommagé à cause des surcharges du trafic.

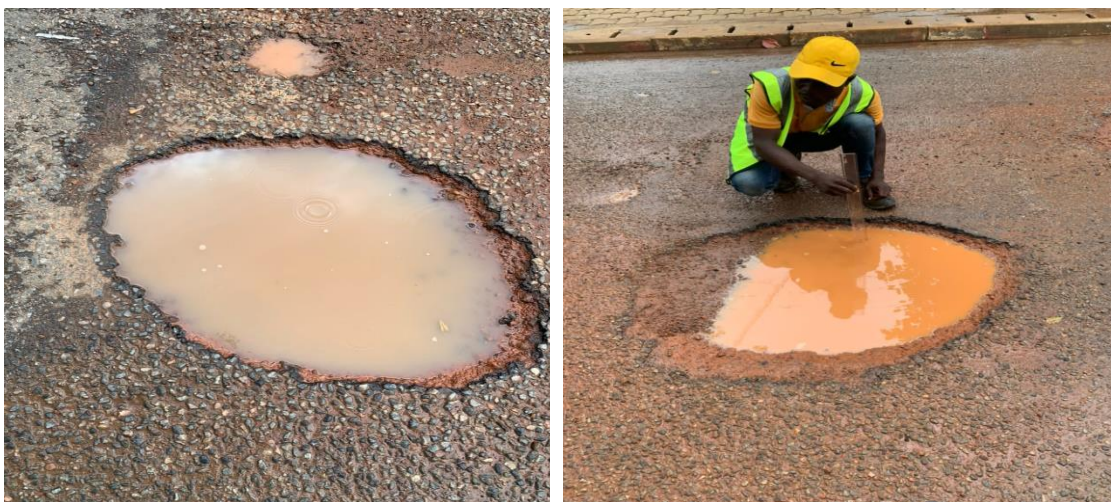
a) Nids-de-poule au PK0+150 côté droit (à côté de la clôture du CEG 1 Lokossa)

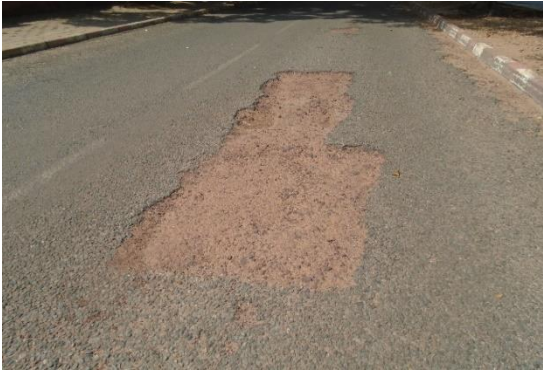
c) Pelade au PK0+200 Côté gauche

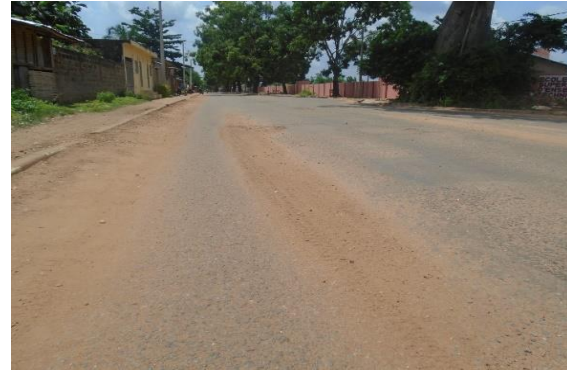
d) Ornière au PK1+730 côté gauche, sens Mairie-INSTI Lokossa

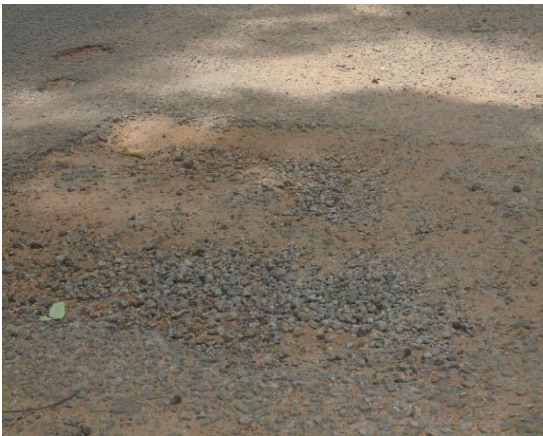
e) Plumage devant le complexe scolaire de la Gendarmerie/ABC

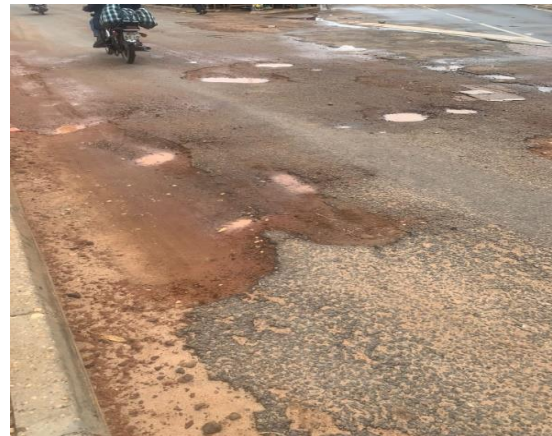
b) Épaufiture et nids-de-poule au PK0+060

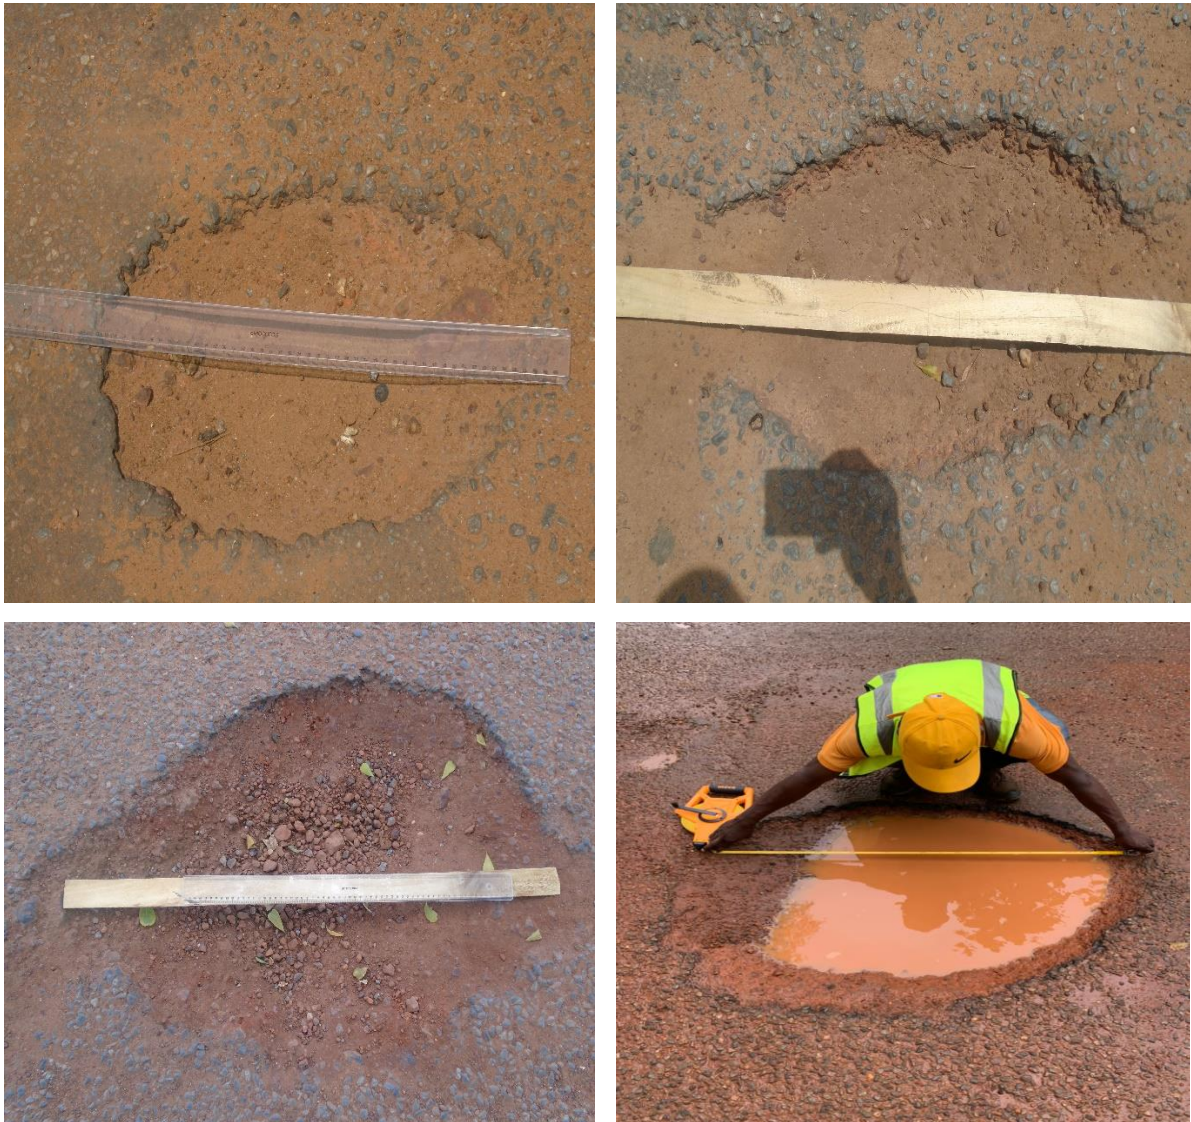
Photo A : Nids-de-poule en pleine chaussée

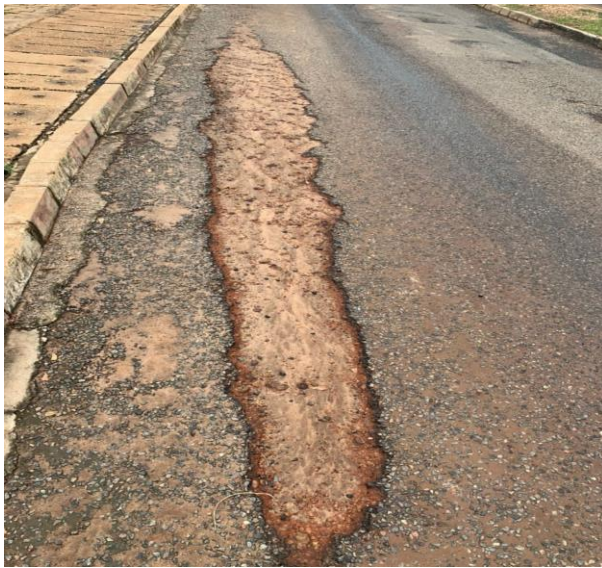
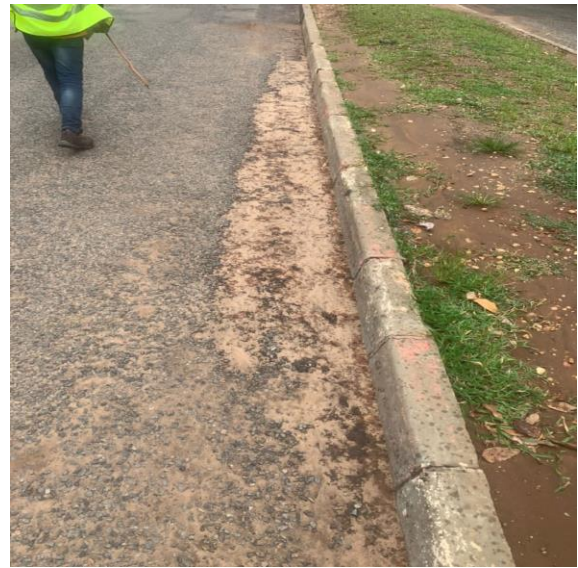
Photo B : Pelades devant la clôture de SITEX

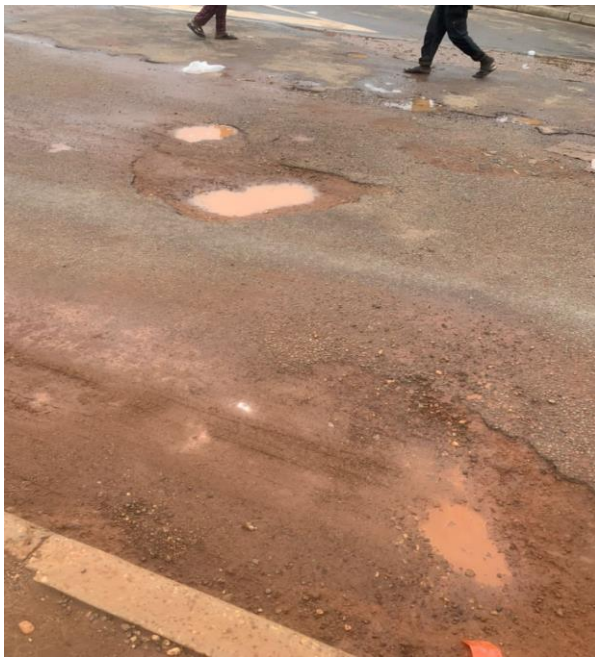
*Photo C : Epaufrure au niveau du carrefour
du marché, côté gauche, sens Mairie
Lokossa-INSTI Lokossa*

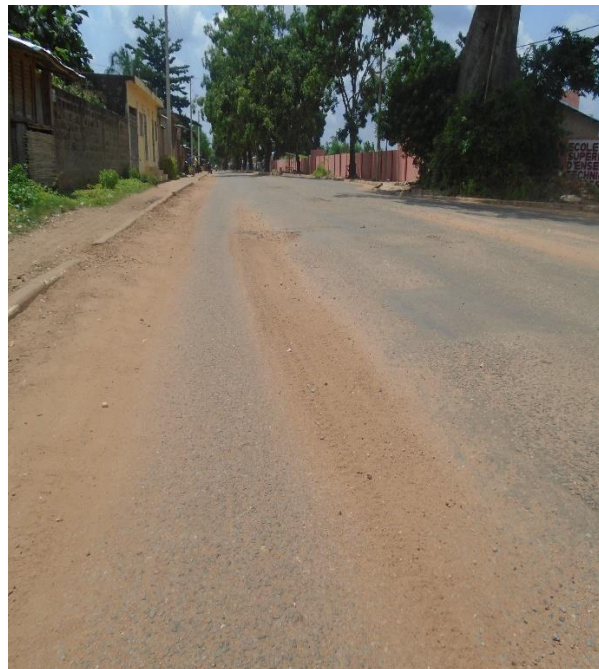
- la chaussée a subi une déformation (ornière) devant le portail de l'entrée principale de l'INSET (**photo 10**).

*Photo D : Ornière devant l'entrée
principale de l'INSET*
