MEMOIRE DE MASTER PROFESSIONNEL

Filière : Patrimoine culturel et Archéologie

**ENJEUX DE CONSERVATION ET DE  
VALORISATION DU BÂTI COLONIAL DE LA  
VILLE DE SAVÈ**

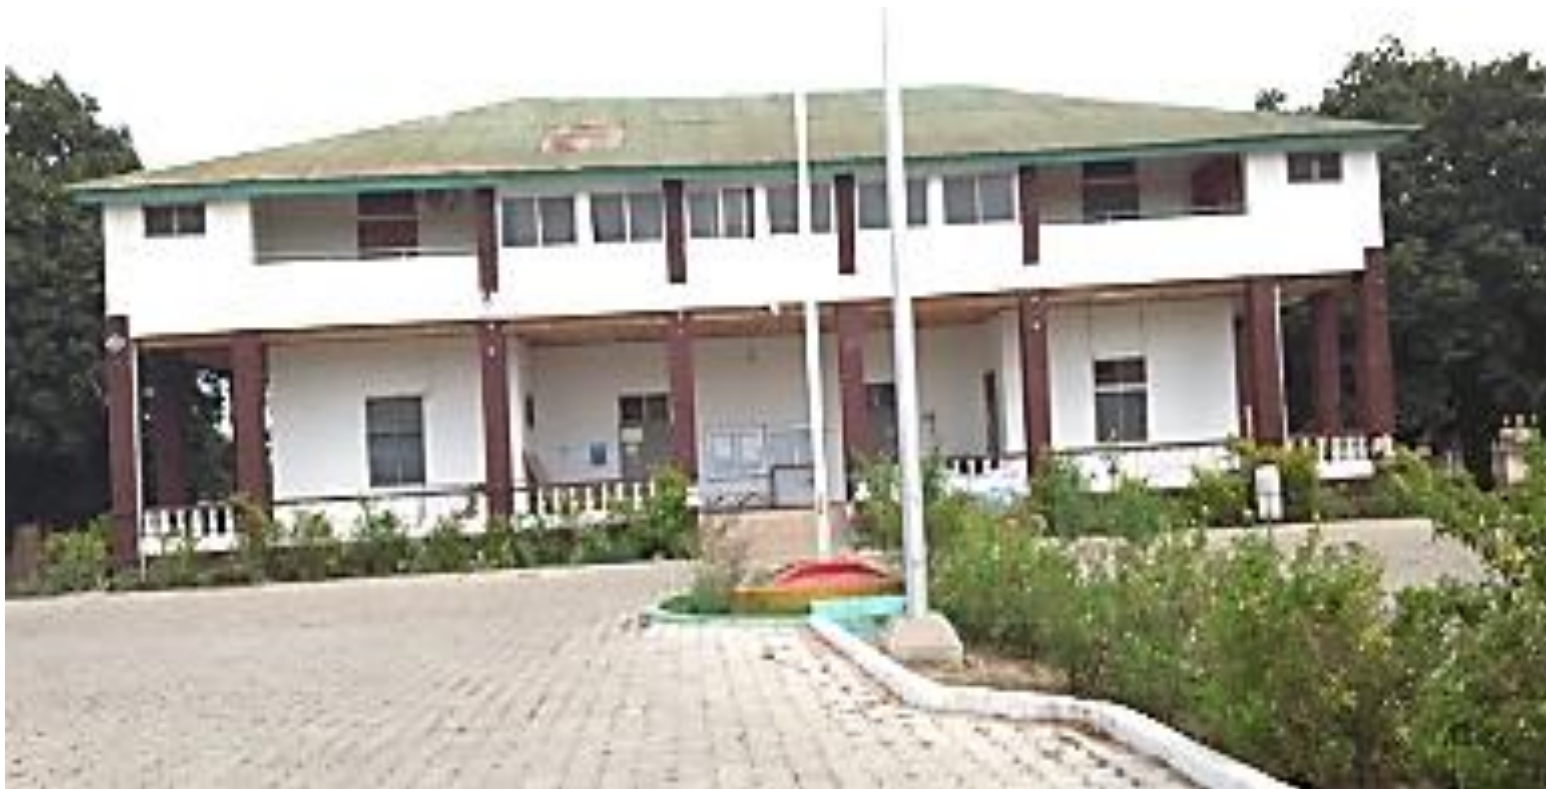
**Photo 1 :** Une vue de la façade de la Résidence du Commandant de Cercle,

En face de l'entrée principale est implanté un dispositif pour hisser le drapeau, celui-ci est également longé par des plantes à fleurs jusqu'au portail. On y voit dans la cour, et autour de la clôture de la résidence du Commandant, de gros manguiers témoins de l'empreinte coloniale.

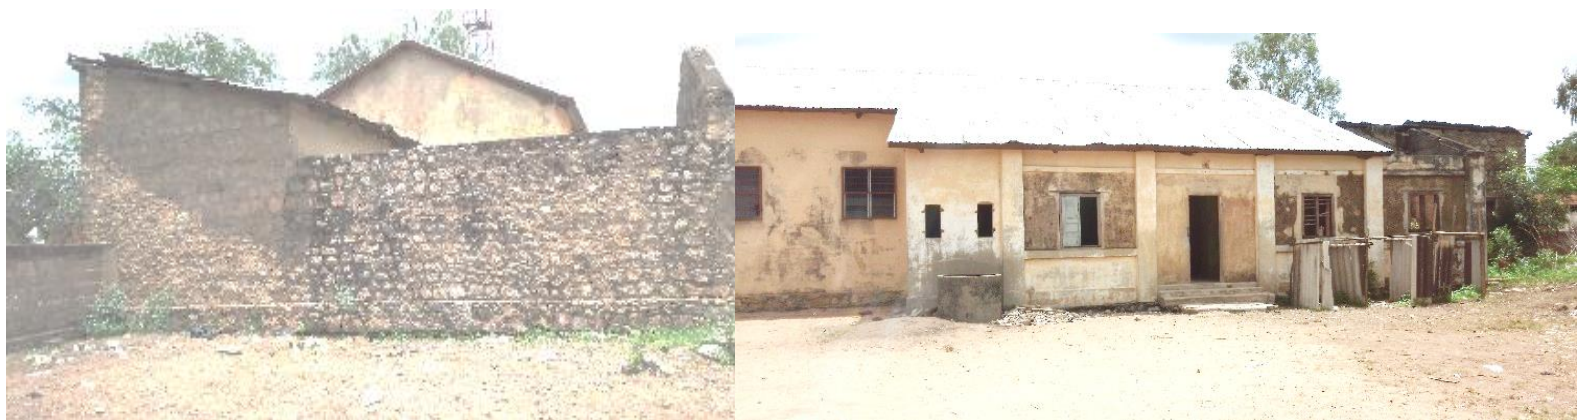
**Photo 2:** Un pan de mur et la façade Est du Service Automobile

Créé en 1912, le Service automobile est composé de bureaux, d'un garage, d'un atelier de réparation et des résidences du personnel. D'après les écrits de Asiwaju, ce Service assurait la liaison entre la colonie du Dahomey et le Niger, en passant par les Cercles du Haut Dahomey. Ses voitures transportaient souvent les fonctionnaires de la colonie et leurs biens. Les véhicules partent de Savè, en direction du Niger, chargés de caisses, de colis postaux, de tissus et de denrées liquides telles que le Gin, le vin, le rhum...Au retour, ils ramenaient parfois du riz, du Karité, des peaux et du coton. Ce service avait été fortement sollicité en 1916, point prépondérant de la première guerre mondiale. Le déclenchement de cette guerre a entraîné des disfonctionnements avec les difficultés de ravitaillement du service en carburant ; ce qui a provoqué un arrêt momentané de son fonctionnement. A cette difficulté liée à la guerre, s'ajoutent la vétusté de la plupart des voitures à l'achat et les cas d'accident enregistrés et ayant paralysé le service. Celui-ci sera transféré à Parakou en 1935, avec le prolongement du chemin de fer. D'une capacité d'accueil de 12 voitures, le garage du Service Automobile est construit en pierres (Asiwaju .1976).

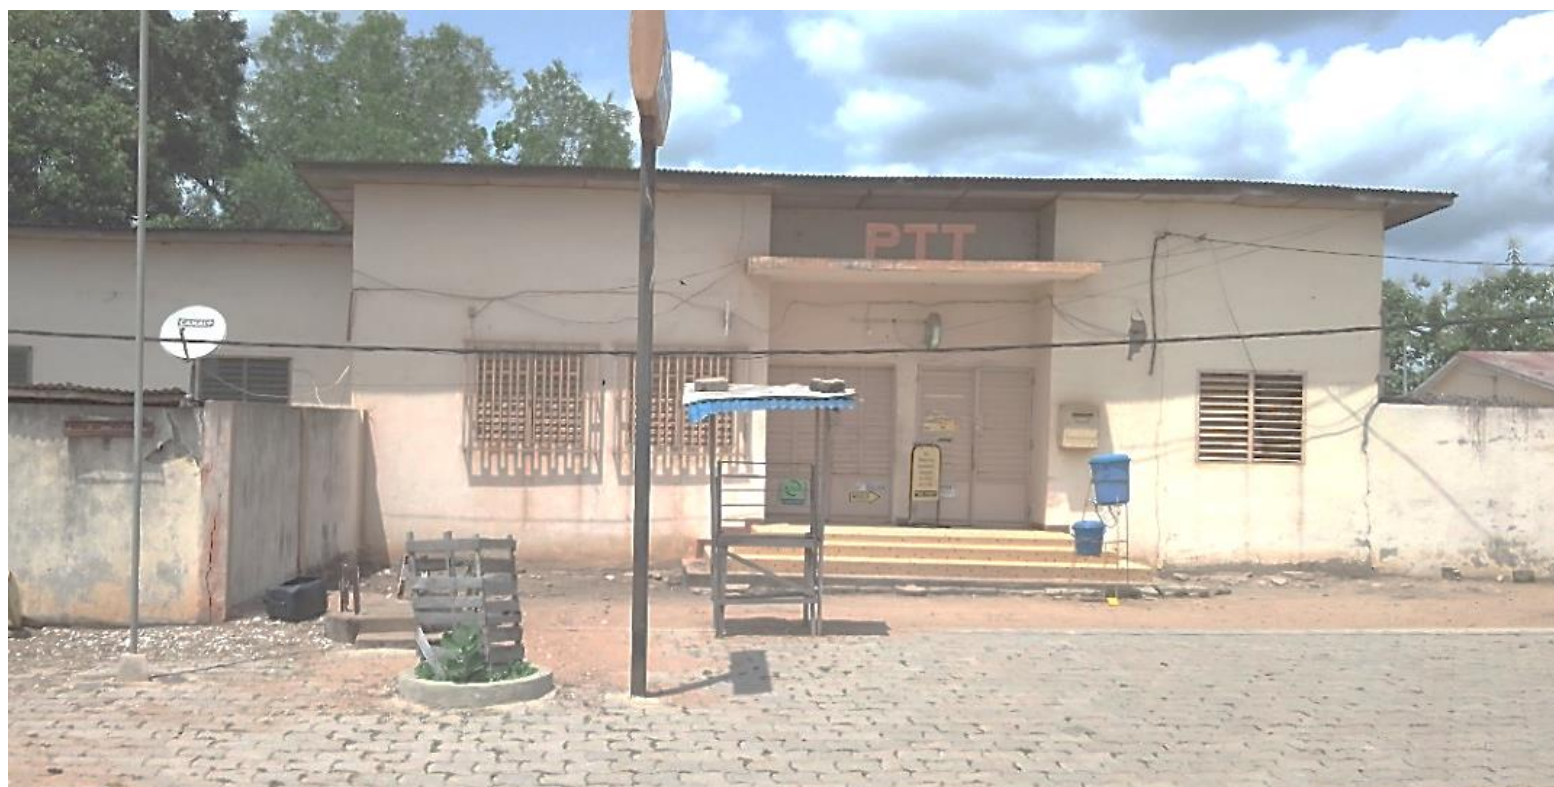
**Photo 3 : Le bâtiment de la poste**

Les postes, téléphones et télégrammes ont vu le jour au Dahomey le 1<sup>er</sup> juillet 1890. Ils doivent leur extension à l'intérieur de la colonie, à l'expansion coloniale. L'une de ses périodes les plus animées fut celle de 1897 à 1904, marquée par la mise en place de la liaison postale et télégraphique, l'installation des établissements et la création de nouveaux bureaux. Avec la dislocation de l'AOF en 1959, les Services des Postes et Télécommunication ont été créés au Dahomey par le décret du 30 juin 1959. Ce service a été érigé en Office des Postes et Télécommunication (OPT) par la loi 59-32 du 19 décembre 1959. De nos jours, l'OPT est divisé en deux entités indépendantes dont la Poste du Bénin S.A. et Bénin Télécom S.A (Gbénou, 2018). Le bureau de la Poste du Cercle de Savè est situé au quartier Zongo en face de la Résidence du Commandant. Il assure la correspondance à l'interne avec les centres dahoméens comme Kandi, Natitingou, Parakou, Porto-Novo et, à priori, avec quelques centres africains. Il est l'une des importantes infrastructures françaises de la ville, qui assure les activités de communication et de correspondance du Cercle. Il comptait, dans les années 1920, six agents dont un commis, des cadres supérieurs de l'AOF, deux commis, des cadres locaux, deux surveillants de la ligne et un facteur. La cour-arrière servait de résidence pour les agents de la Poste (Oloukoï, 1993).

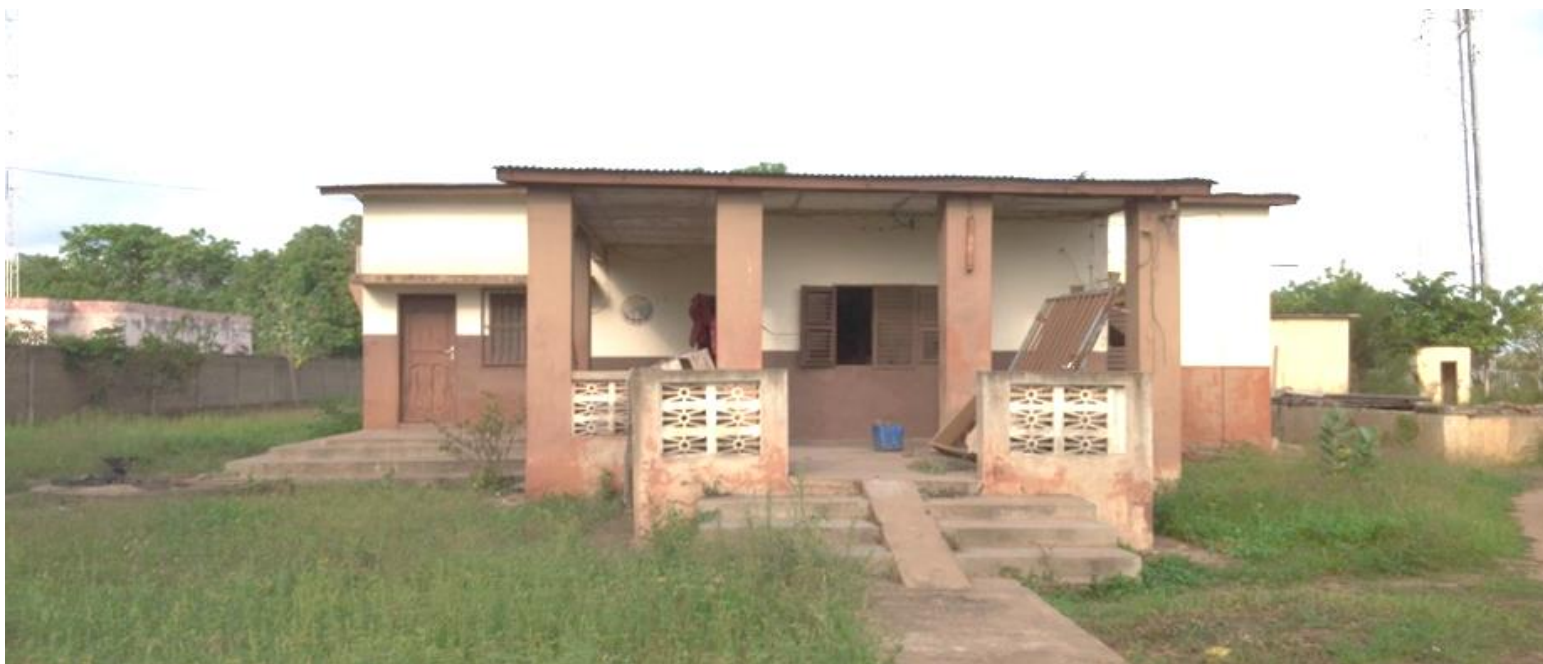
**Photo 4:** Le bureau de la Météo

Faute d'entretien, ce bâtiment est en état de dégradation et abandonné dans la brousse, sous la surveillance des vigiles.

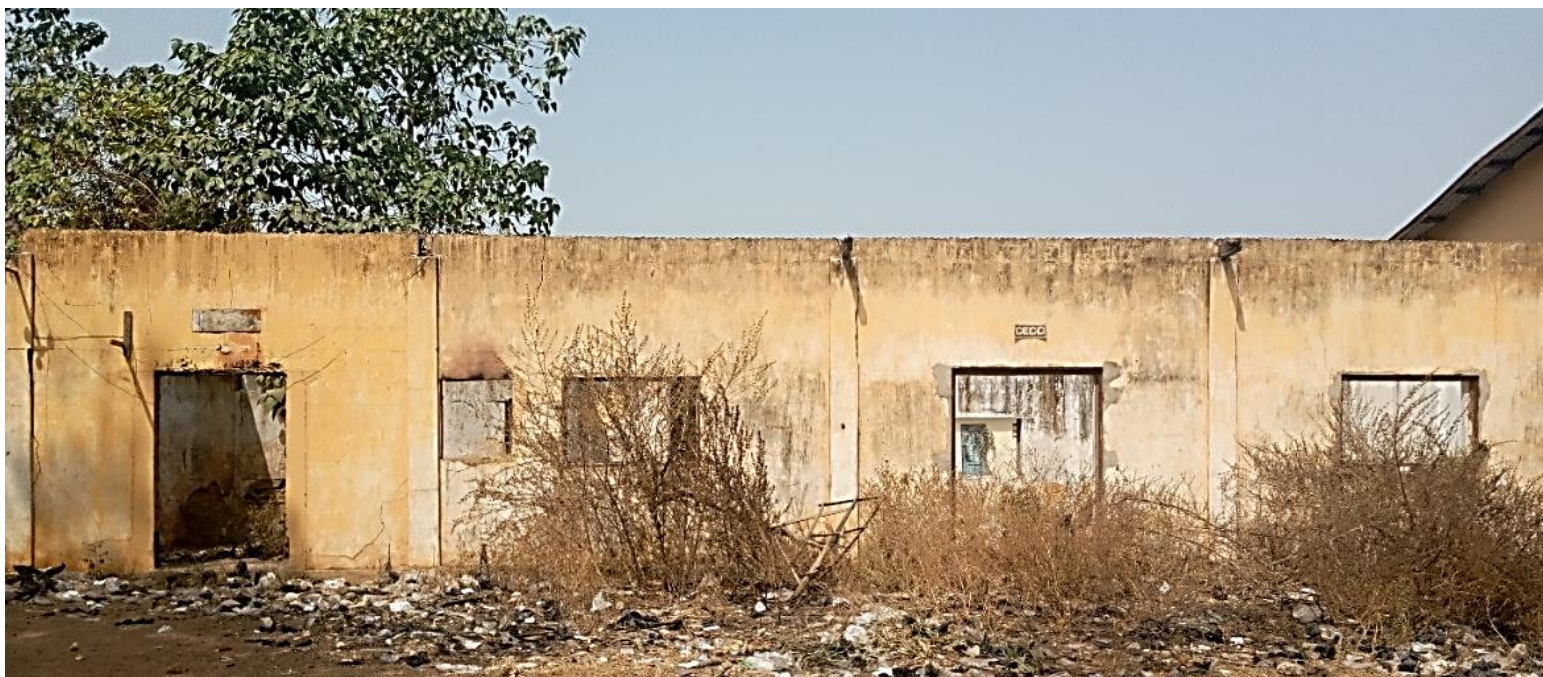
**Photo 5:** ex- Poste de commissariat de police

Le bâtiment de l'ex- Poste de Commissariat de police est actuellement en ruine. Mais, il a précédemment servi de locaux pour le service de l'ex-CARDER (actuel ATDA) après de le départ de l'administration coloniale. Par la suite, ce service a été délocalisé dans un nouveau bâtiment et une ONG dénommée CERCO, s'est installée dans le bâtiment de l'ex- Poste de Commissariat de police. Ce modeste bâtiment en ruine, conserve encore son appareil d'architecture colonial. Il présente de larges portes, des piliers à l'intérieur et est construit à base de brique en terre cuite. Il est localisé aux coordonnées 8°02'11''N 2°29'06'et a pour code d'enregistrement SVE-22-005. Ce poste fut installé à Savè en 1929. A l'époque, l'intervention de la police est apparue nécessaire à Savè pour deux raisons : le caractère cosmopolite, qu'a pris la ville avec le développement des activités économiques et l'arrivée du chemin de fer, explique Elie Ewédjè. Ensuite, « en Août 1917, la recrudescence de vols, coïncidant curieusement, avec les va -et vient de plus en plus nombreux des étrangers, a fini par convaincre les autorités de l'existence d'un rapport étroit entre insécurité et cosmopolitisme.» (Oloukoï, 1993, 50) De même, l'administration avait besoin des moyens de pression pour discipliner les citoyens, qui multiplient les actes de vandalisme et de violence contre l'administration coloniale. Pour preuve, « en 1919, alors que les officiels et la population célébraient dans l'enthousiasme et l'insouciance la Fête du 14 juillet, des inconnus incendièrent le Tata du Chef de Canton de Kilibo » (Rapport mensuel du Cercle de Savè, juillet 1919). Puis, enfin, l'administration coloniale a décidé dans la même période d'instaurer, dans la colonie, une « discipline urbaine ».

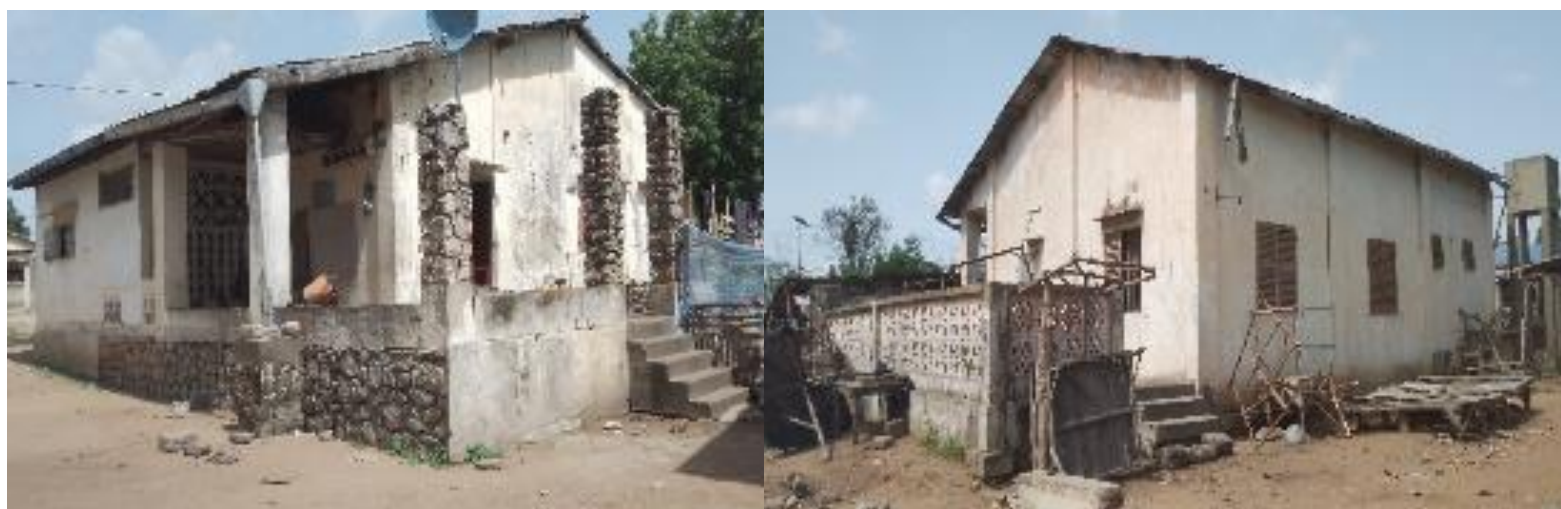
**Photo 6 : Les Bâtiments du bureau de l'inspection des Cercles du nord**

Nous ne disposons pas de données fiables sur l'année de leur construction. Ces bâtiments, nous en avons identifiés trois. Construites sur presque le même modèle, ces maisons en terre cuites, recouvertes, d'un enduit de ciment et badigeonnées en blanc et jaune ocre, sont munies de véranda. La présence des piliers et la nature de leurs matériaux de construction, dont les portes et fenêtres en bois semi persiennes, sont assez caractéristiques du bâti colonial.

| Ces bâtiments sont en état de dégradation très avancé du fait du manque d'entretien. Ils sont, pour la plupart, abandonnés et inoccupés. Le seul d'entre eux, qui est occupé par un particulier, a subi des travaux de réfection inappropriés par endroits. |

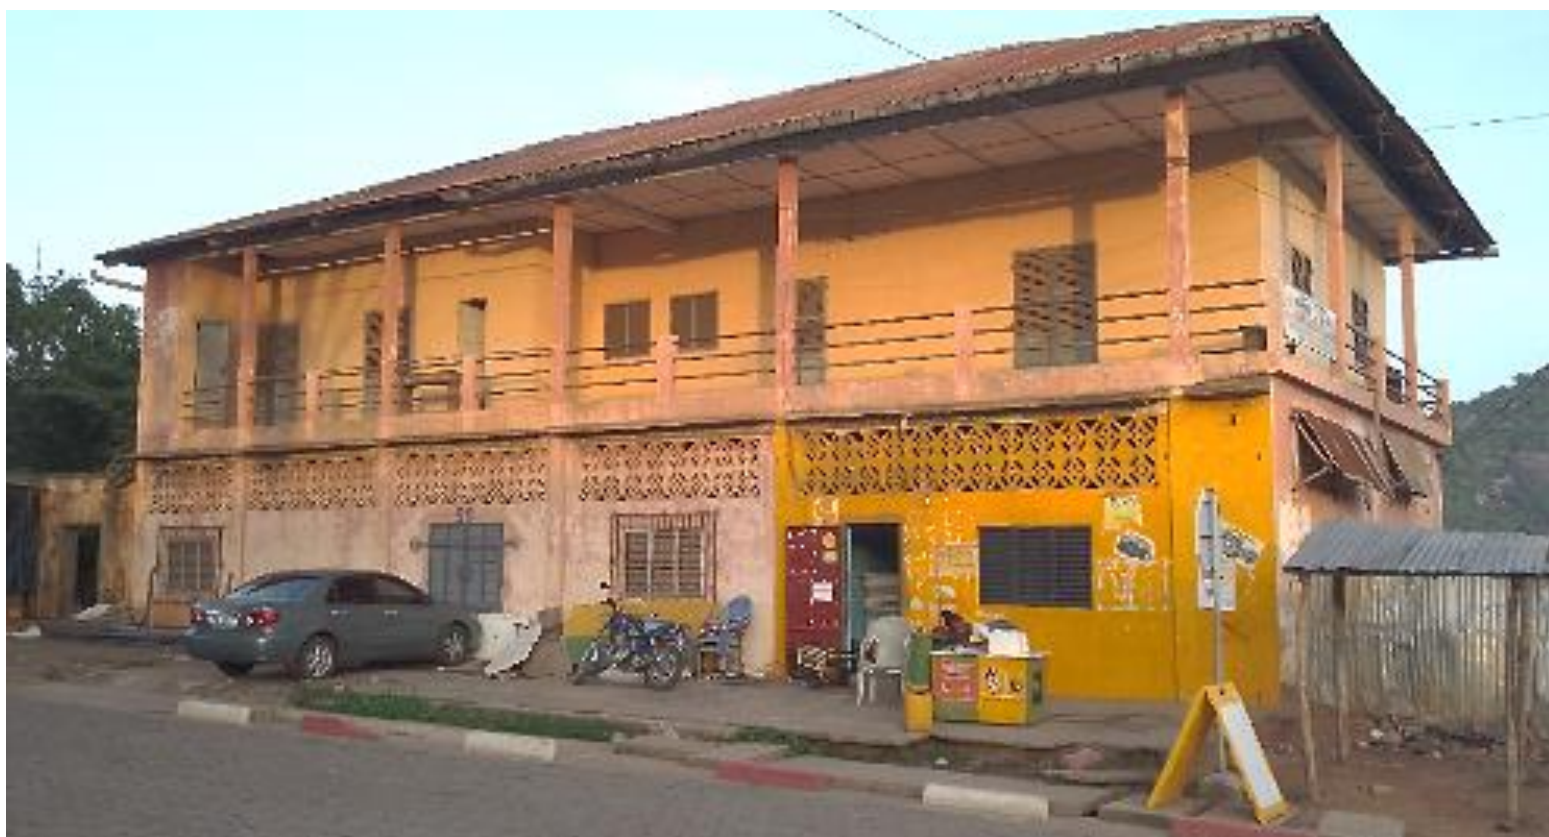
**Photo 8:** La Résidence du Directeur de la SOCOTAB

Le style architectural de cet immeuble érigé au bord de la Route Inter-Etat N°2 retient l'attention d'un observateur averti. De la configuration de sa toiture, en passant par sa charpente, sa galerie et ses piliers, cette imposante maison est assez représentative de l'architecture coloniale. La Résidence du Directeur de l'ex- SOCOTAB est un Grand bâtiment de type R+1 construit vers 1925 suivant une structure à murs porteurs. Construite en terre cuite recouverte d'enduit de ciment épais, la Résidence du Directeur de la SOCOTAB est composée d'un grand bloc entouré d'une véranda sur ses façades au premier étage. Comme la plupart des maisons de ce type, son soubassement est surélevé pour assurer la protection du plancher bas contre les eaux pluviales et les eaux de ruissellement. « En 1972, le régime révolutionnaire a exigé le départ des expatriés de la société de Tabac, dont les biens ont été ensuite reversés dans le patrimoine de l'Etat, à travers le Ministère du développement rural et de l'action coopérative. C'est ainsi que ce bâtiment et les autres édifices, appartenant à la société de tabac, sont longtemps gérés par la SONAPRA, avant de se retrouver aujourd'hui entre les mains de l'Agence Territoriale du Développement Agricole » (Entretien avec Albert TENIOLA le 18 mai 2022 à Savè).

Bien qu'étant en cours d'utilisation, le bâtiment de la Résidence du Directeur de la SOCOTAB est en mauvais état de conservation. On y voit des fentes sur son mur, ses portes et fenêtres abîmées, sa terrasse dégradée. Une partie du bâtiment est en ruine et abandonnée dans la brousse.

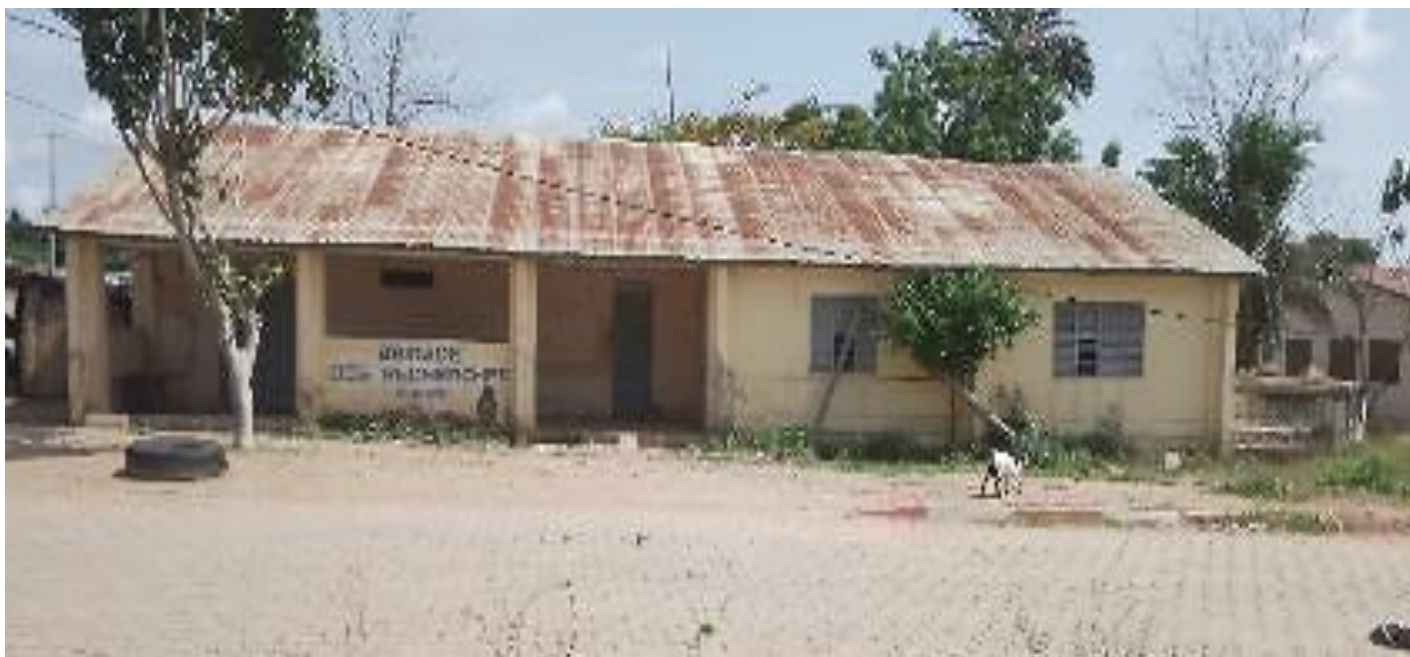
**Photo 9:** Maison de l'agriculture

Ces établissements sont spécialisés dans la recherche sur les produits agricoles, les terres adaptées à telle ou telle culture, les conditions climatiques et la pluviométrie. De même, les opérations de pose de grillage pour protéger certaines plantes, le redressement des plants, la distribution de fertilisants et la lutte phytosanitaire sont certaines des activités des agents de cette maison. Dans le Cercle de Savè, les recherches portaient sur le tabac, le ricin, les noix de karité, le coton, le néré et le palmier à huile (Entretien avec Ewédjè Elie, le 9 mai 2022, à Savè). « Là, seulement, ne s'arrêtent pas les produits du sol Nagot ; il faut y ajouter l'igname, le maïs, le manioc, le mil, les arachides, le tabac, les haricots, les piments, les oignons verts, sans compter le soja et les colas que l'administration pousse les indigènes à cultiver. », (Couchard 1911, 26). Avec l'aide de nos informateurs, nous avons identifié deux Maisons à vocation agricole. Leur configuration, leurs matériaux, ainsi que leur aspect physique, notamment les portes et fenêtres en bois persiennes, les galeries et les escaliers de la façade, sont assez typiques de l'architecture coloniale.

| Ce bâtiment est en état de dégradation et inoccupé au moment de nos travaux de terrain en mai 2022. Son sol est dégradé, ses fenêtres en lamelles sont abimées par endroits. |

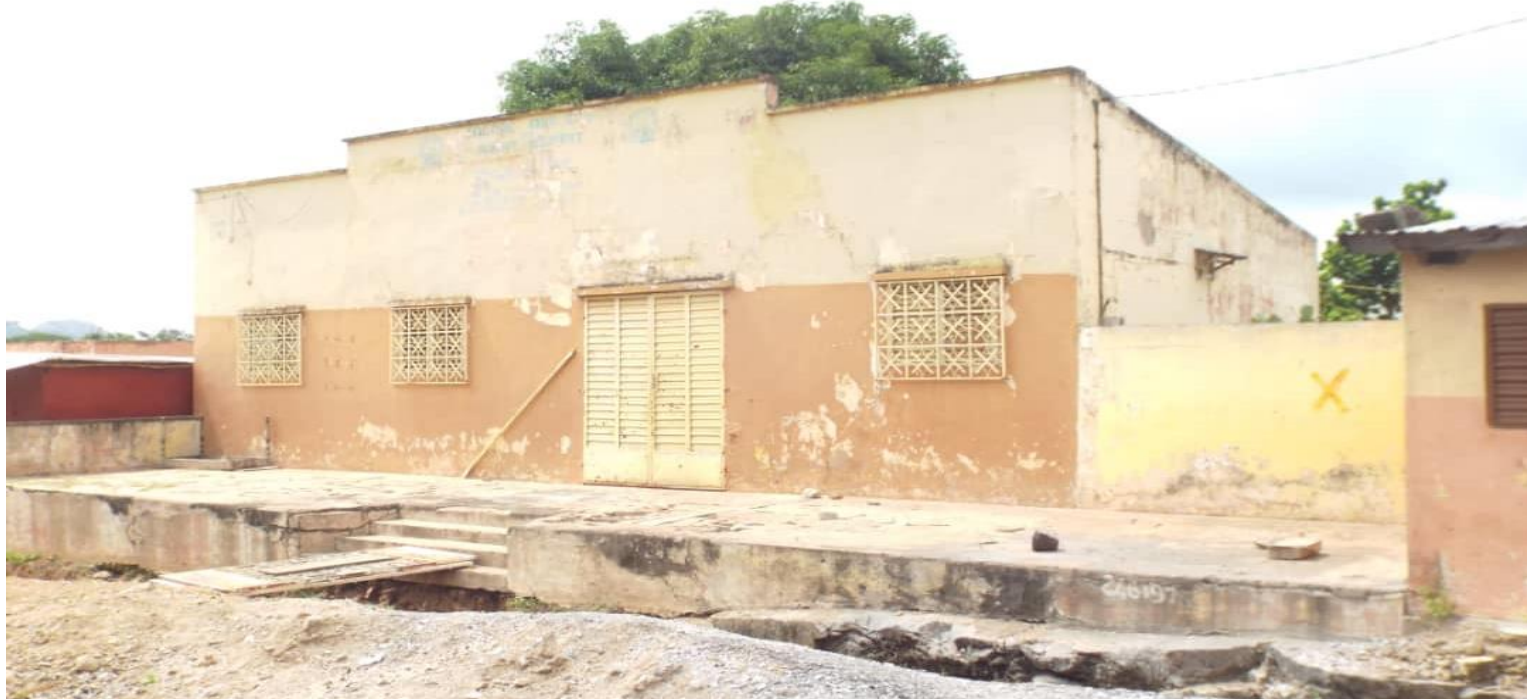
**Photo 11: CFAO**

La Compagnie Française de l'Afrique Occidentale CFAO fait partie des Maisons de traite installées à Savè pour profiter de l'essor économique de la zone. Elle est spécialisée dans la commercialisation des produits alimentaires et d'autres produits manufacturés courants tels que l'arachide, le cacao, le savon, les huiles, le sel, les boissons alcoolisées, les allumettes, les vélos, le caoutchouc, le café ou encore le cuir et le tabac. Sa boutique érigée près de la Route Inter-Etat N°2, fait face à la Société Industrielle et Commerciale de la Côte d'Afrique (SICCA). Son bâtiment, de type modeste, est fait à base de briques en terre cuite, avec son entrée orientée vers le nord. Il est doté d'une terrasse élevée sous forme de podium, avec sa façade garnie d'une porte à double battant et des fenêtres situées de part et d'autre de l'entrée, tout aujourd'hui, en métal.

Bien qu'il soit en cours d'utilisation, cet édifice est mal conservé. On y voit des fentes sur son mur, la terrasse dégradée et la peinture déteinte.

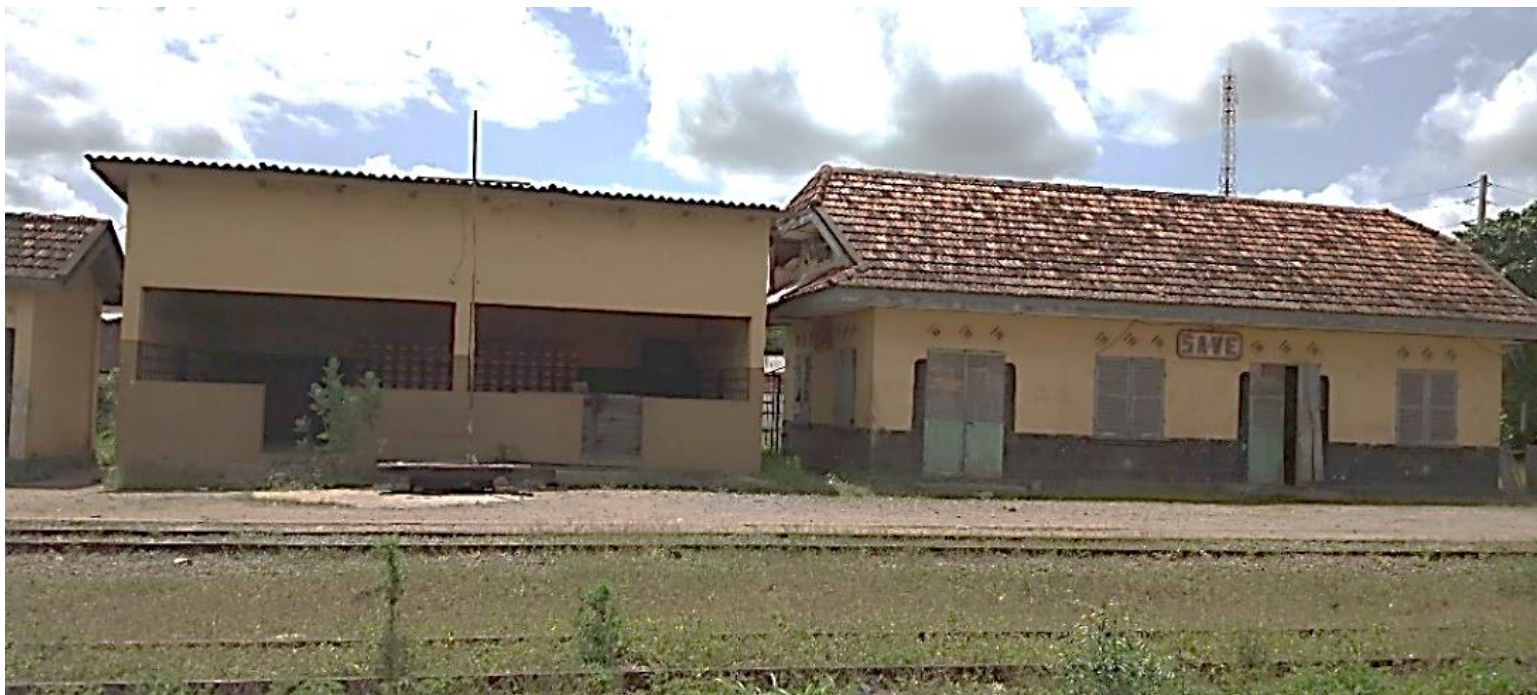
**Photo 12:** La gare OCBN, ex (OCDN),

On y voit, sur sa façade Ouest, deux portes à double battant en bois semi-persiennes, avec deux fenêtres en bois persiennes à lamelles fixes. Le côté Est, est garni de trois fenêtres en bois persiennes et d'une porte à double battant à bois plein. Construite vers 1911, l'année de l'arrivée du chemin de fer à Savè, elle servait à la fois de bureau et de résidence du chef de gare de Savè.

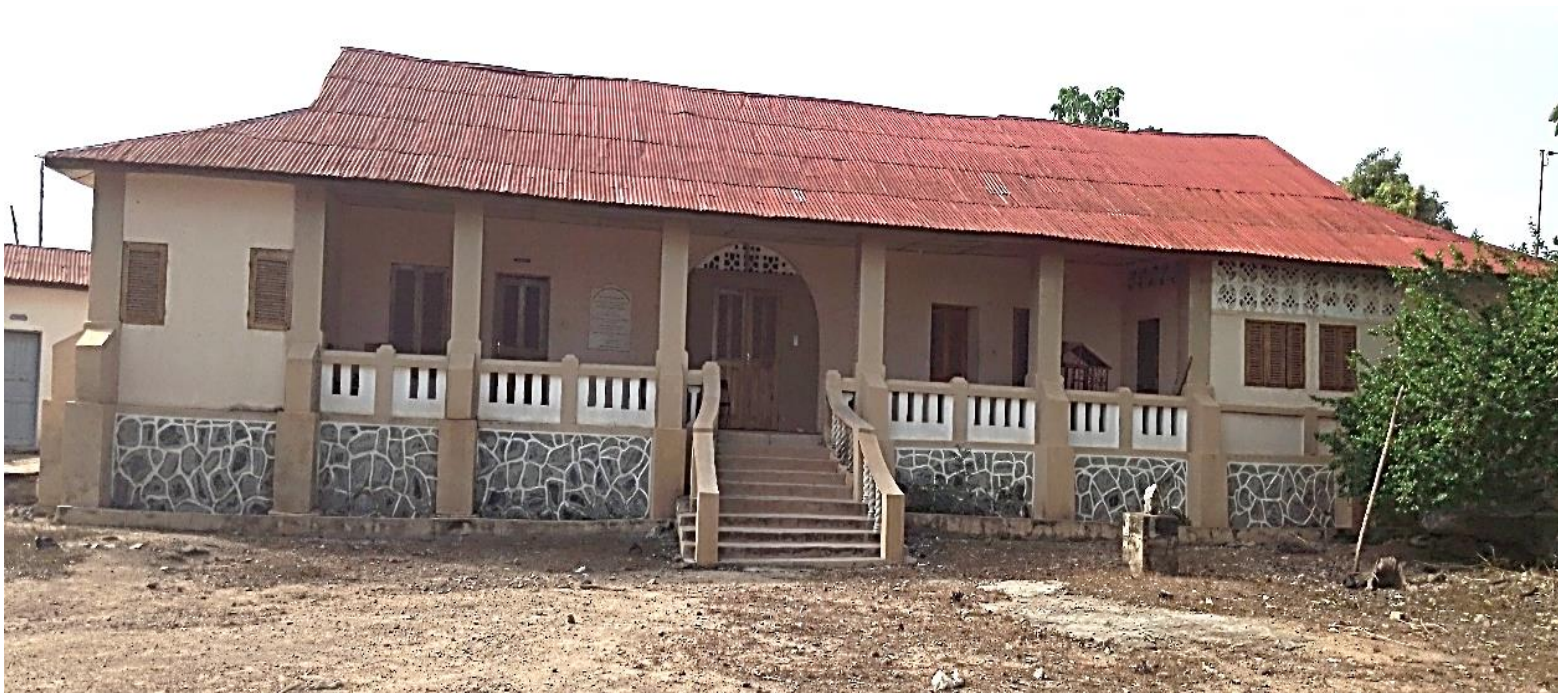
**Photo 14:** ex-Résidence des prêtres,

C'est dans cette même cour que se déroulait la première Ecole des Missionnaires catholiques. L'édifice délaissé, à cause de son état de vieillissement sert actuellement de salle de conférence et d'hébergement des hôtes du prêtre en exercice.

Le bâtiment est apparemment bien conservé. Cependant, les prêtres l'ont délaissé pour une nouvelle construction à cause de son ancienneté et de son exiguïté jugée inconfortable. En attendant de trouver les financements pour sa réhabilitation, les prêtres compte conserver cet édifice pour pérenniser la mémoire collective comme l'a souhaité le père Thomas Mouléro.

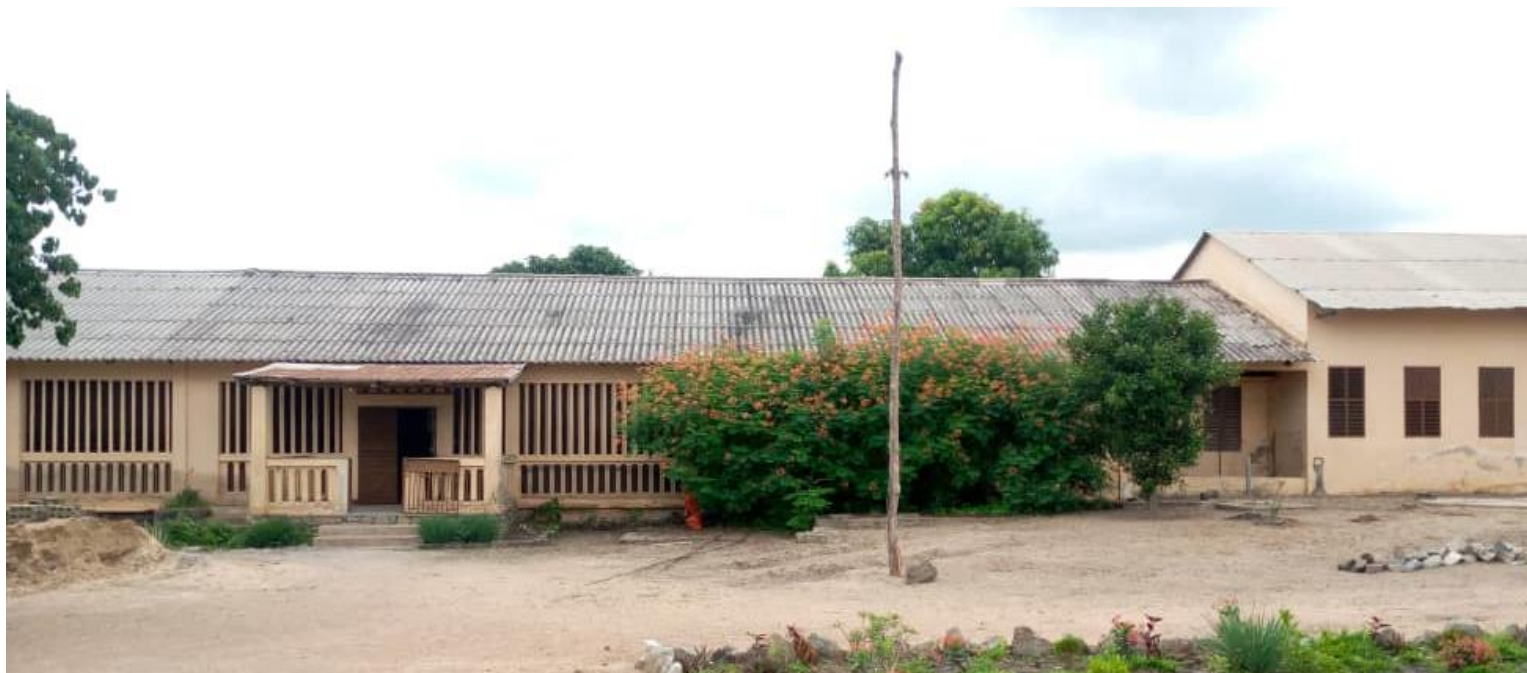
**Photo 15:** La Résidence des sœurs NDA,

Au regard de son état de dégradation, les sœurs actuelles ne comptent pas la maintenir en l'état. Car elle ne répond plus, selon elles, aux exigences des temps modernes. De même, l'entretien de cette maison semble plus exigeant qu'une maison moderne. En raison de son exigüité et de la détérioration de ses tuiles qui laissent passer l'eau par endroits, les sœurs l'ont délaissé pour une nouvelle construction.

Le bâtiment est apparemment bien conservé. Cependant, les sœurs l'ont délaissé pour une nouvelle construction à cause de la dégradation de ses tuiles qui laissent passer l'eau par endroit et de son exigüité jugée inconfortable. Sa démolition est même programmée.

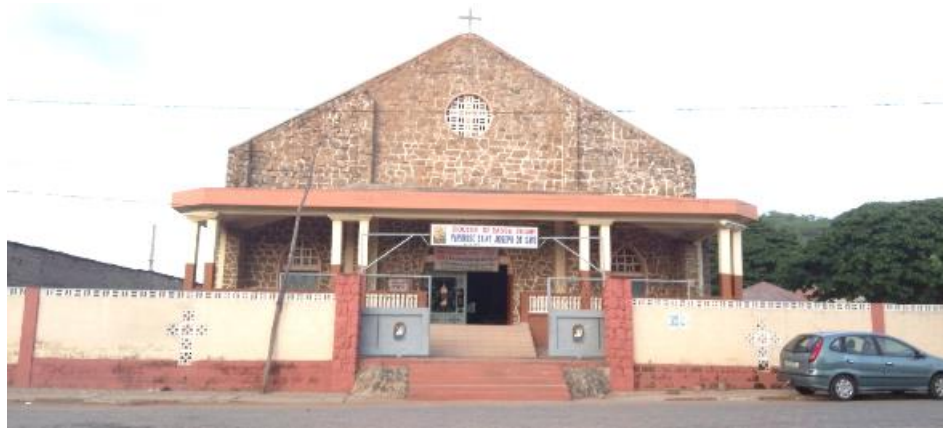
**Photo 16** : l'Eglise catholique Saint-Joseph,

Erigée à proximité de la route Inter-Etat N°2, l'Eglise catholique Saint-Joseph de Savè est bâtie en pierre du socle jusqu'au sommet. Couvert de tôles ondulées, sa construction dans les années 1930 est l'initiative du Père Shippo, à la suite d'un incendie qui aurait ravagé le premier lieu de prière situé dans la cour du Presbytère et de l'école de la Mission catholique. D'un aspect massif, ses murs en pierre offrent naturellement de la fraîcheur en absorbant la chaleur. Elle est dotée de nombreuses ouvertures en arc brisé formant un angle entre les deux arcs qui la composent ; l'intérieur de l'église est vaste et structuré en trois parties dont deux balustrades clairement définies par les piliers qui soutiennent la charpente et l'autel où siège le clergé.

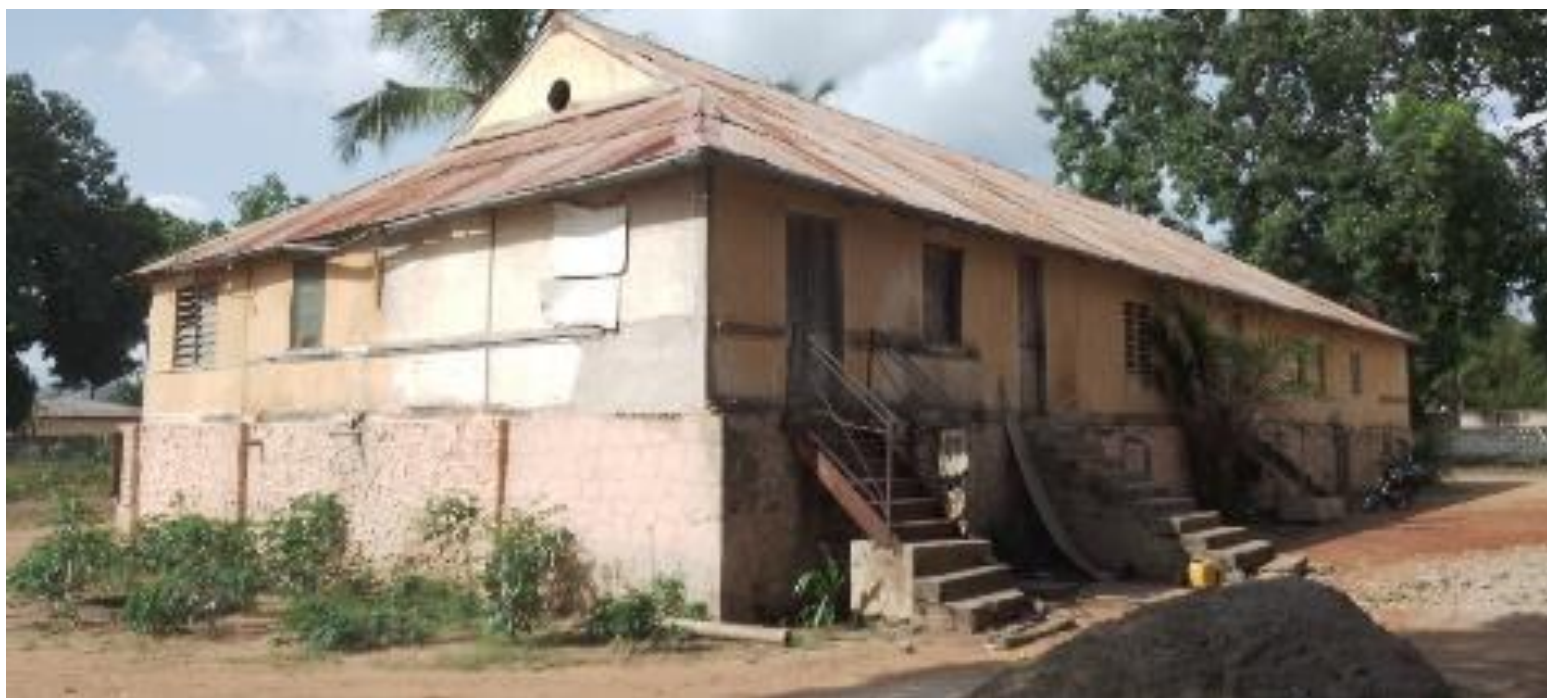
**Photo 18:** Campement,

Sa fondation surélevée exige, pour son accessibilité, des escaliers à plusieurs marches. On y voit un soubassement en pierres et béton armé ; le sol est revêtu d'une forme de dallage en mortier armé sur un remblai de sable et un plancher dont la forme de dallage est en béton. Le bâtiment est situé à l'entrée de la ville, du côté opposé de la Résidence du Commandant ; il est séparé de celle-ci par la Route Nationale Inter-Etat n°2. Le Campement était destiné à abriter les fonctionnaires européens venant ou allant vers le Haut-Dahomey. De ce fait, il comprenait des dortoirs, un restaurant et fonctionnait comme un motel au service de l'administration coloniale. C'est là qu'a eu lieu la réunion historique de réconciliation des leaders du Dahomey sous la direction de ses trois Présidents : Hubert MAGA, Justin AHOMADEGBE et Sourou Migan APITY. Cette rencontre a conduit à la gouvernance tournante qualifiée de "Monstre à trois têtes" par le Gouvernement Militaire Révolutionnaire. En effet, à l'issue de l'élection contestée de ADJOU Moumouni, le pays semblait dans une impasse électorale sans lendemain. Pour sortir de la crise et éviter que l'armée, qui avait déjà donné un ultimatum, ne prenne le pouvoir, les cinq candidats à l'élection, les anciens présidents et autres leaders de la vie politique se sont retrouvés à Savè pour un conclave, qui a abouti au "Monstre à trois têtes". Cette forme de gouvernance n'a pas plu à l'armée, qui a fini par renverser le pouvoir en place le 26 octobre 1972 (Entretien avec Ewédjè Elie).

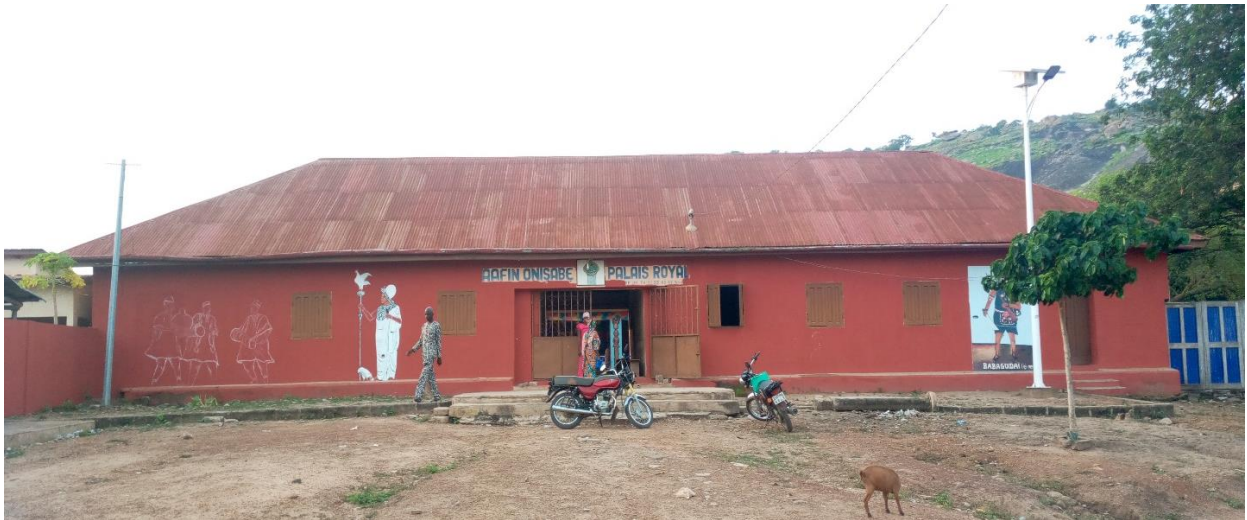
**Photo 19:** Palais royal de Savè,

La construction de ce bâti est intervenue suite à la démolition de l'ancien palais par le Commandant Santoni à la fin du règne du roi Adégboyé en 1933. « A son départ, Santoni prit la malheureuse initiative de priver Shabè de son palais royal qualifié de monumental par le R.P.Moulero », (John Igue, 2005, 53). Cette destruction du palais et la disparition des attributs royaux visaient la suppression de l'institution royale et ses traces matérielles. D'ailleurs, cette institution n'est qu'une coquille vide depuis la proclamation de la colonie du Dahomey et dépendance en juin 1894. Mais puisque les shabè tenaient à leur tradition l'administration coloniale a fini par se servir de la structure traditionnelle pour asseoir sa dominance en faisant du roi le chef canton de Savè. Depuis lors, la nouvelle résidence construite par l'administration coloniale accueille les différents rois qui se succèdent sur le trône de Savè.

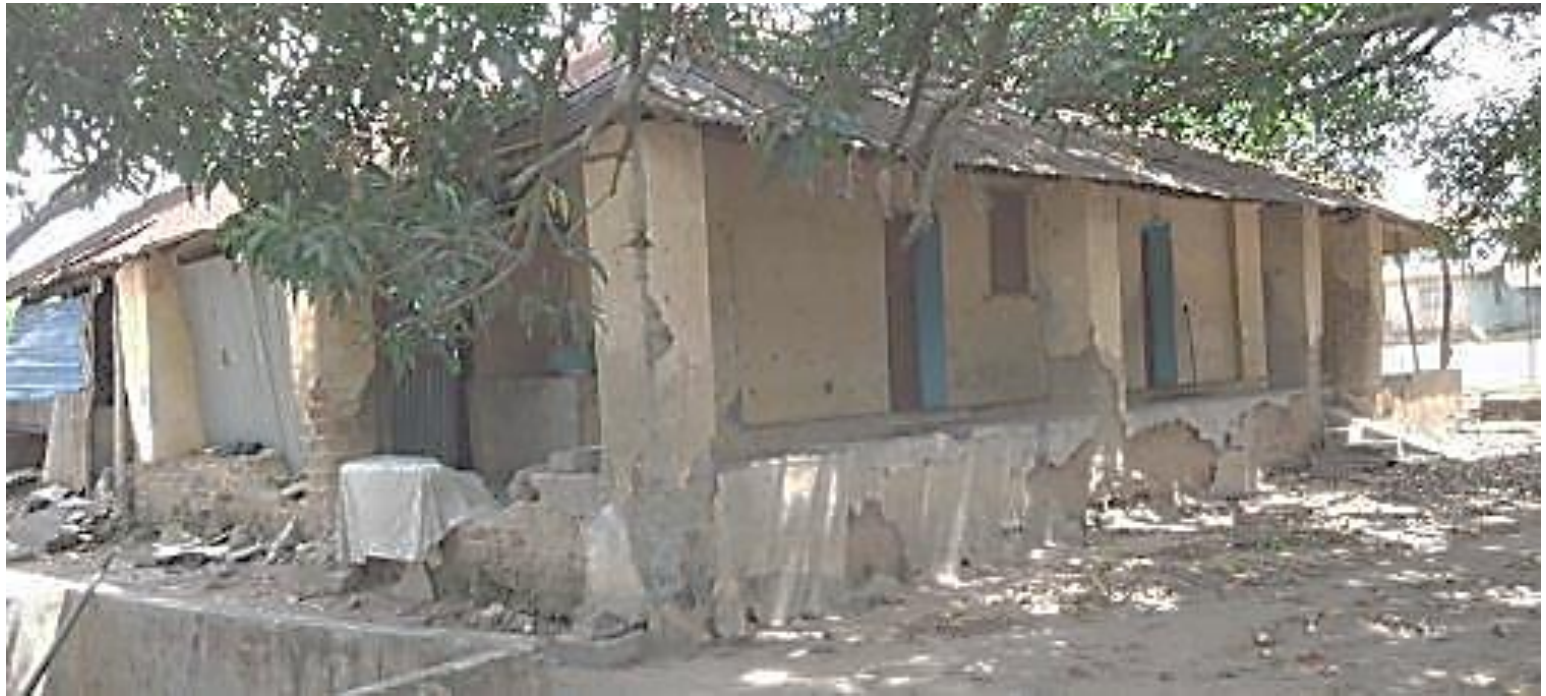
**Photo 20:** La Cantine OPT,

La Cantine de l'Office des Postes et Télécommunication (OPT) est juxtaposée à la Poste dans la partie Est. Le confort thermique, la protection contre les eaux pluviales, la surélévation du soubassement, tout était étudié pour protéger les occupants contre les intempéries (la pluie, le vent et le soleil) et leurs conséquences. Elle est logée dans une grande cour clôturée et à l'intérieur de laquelle croupisse encore un bâtiment en état de délabrement très avancé. Cependant, on y perçoit la forme architecturale de la maison coloniale. Les matériaux de construction, les piliers qui la soutiennent, les briques en terre cuite, ainsi que les fenêtres en bois persiennes, qui reflètent les caractéristiques d'un bâti colonial. Il est dressé sur un domaine devenu la propriété de Bénin-Télécom SA., qui y a érigé son antenne GSM.

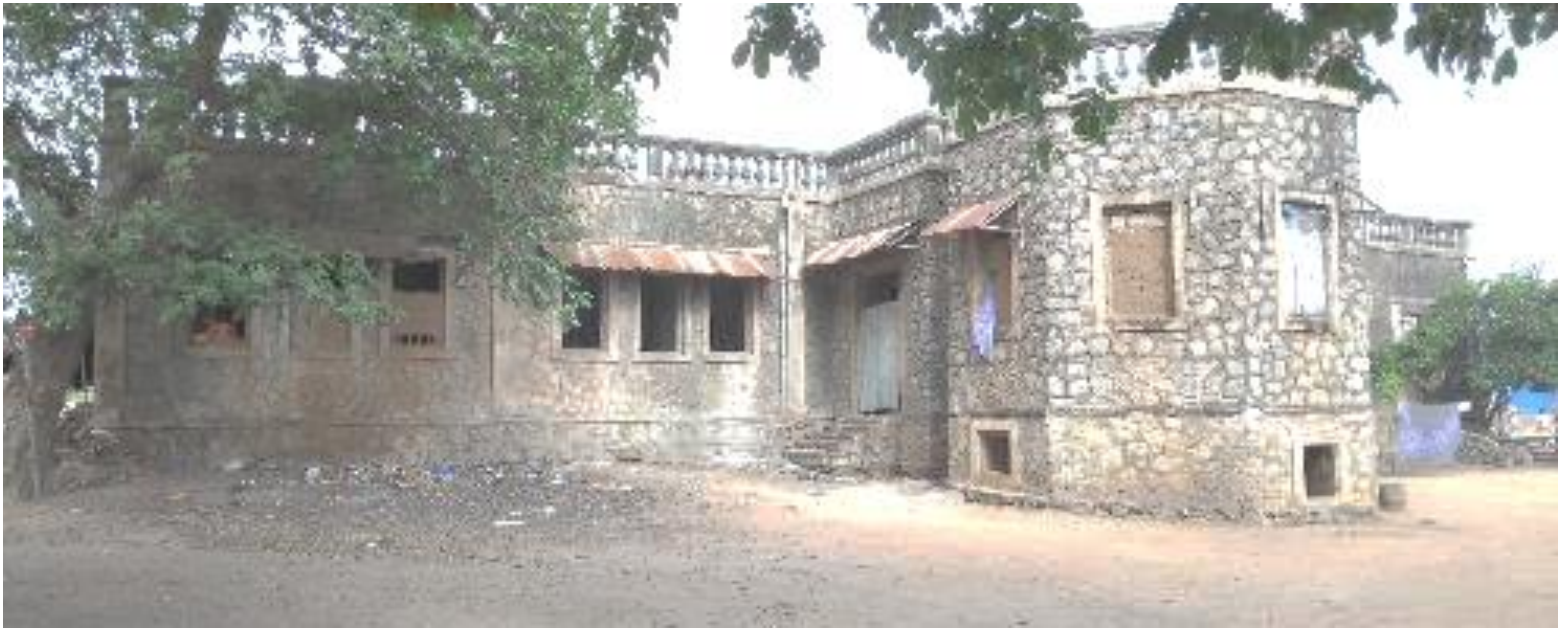
**Photo 21:** Maison Sacramento,

Située dans la ville coloniale en face du « Marché européen », qui est l'actuel grand marché de Savè, la Maison Sacramento a ses baies entourées de ciment et flanquées de bois plein. Garnie des linteaux en arc par endroits, cette maison en pierre est assez caractéristique des constructions de l'architecture coloniale. Cette habitation privée est la propriété d'un richissime commerçant du nom de Raimond SACRAMENTO, installé à Savè pendant la période coloniale. Il fut le gérant du Comptoir commercial John-Holt, une Compagnie britannique spécialisée dans le négoce du caoutchou, du cacao, du café, de l'huile de palme, et de l'ivoire. Raimond SACRAMENTO s'est lui-même spécialisé dans la commercialisation des produits tropicaux et d'autres produits vivriers. Face au refus des Shabè d'animer le marché au profit des ouvriers du chemin de fer en 1917, SACRAMENTO était devenu la cheville ouvrière de l'administration coloniale en charge de la construction de la ligne ferroviaire. Il achetait des vivres auprès des autochtones et les revendaient aux ouvriers sur le chantier du chemin de fer. Se trouvant en terre étrangère à Savè, ce partenaire privilégié de la construction du chemin de fer, a sollicité avec succès l'appui de l'administration coloniale pour bâtir sa résidence au quartier Zongo. Pour lui assurer la sécurité foncière, sur son initiative, l'administration coloniale a décidé du lotissement de « la ville coloniale » en 1917 et lui a attribué un domaine avec le titre foncier. C'est l'administration coloniale même qui s'est chargée de lui fournir les matériaux importés, la main d'œuvre et l'architecte qui a construit la maison suivant le plan du commerçant. Sacramento est également l'ami du roi, il est connu localement sous le pseudonyme «olanko », un sobriquet qu'on lui a donné pour sa largesse envers le roi, les dignitaires de la cour et certains acteurs influents de la communauté à qui il offrait des tissus et autres présents. (Entretien téléphonique avec Babadjidé Olympio SACRAMENTO). La Maison Sacramento est compartimentée en zone habitable et commerciale. La zone commerciale comprend les boutiques et une aire de séchage des produits vivriers destinés à la vente aménagée au sommet de la maison. Au sous-sol, se trouve le « grenier ». Cet espace est dédié à la conservation des produits en stock.

Cet édifice est actuellement en état de dégradation au point que sa dalle laisse couler l'eau à la moindre pluie. Il est dépourvu de portes et fenêtres par endroits.
