MEMOIRE DE MASTER PROFESSIONNEL

Filière : Patrimoine culturel et Archéologie

**ENJEUX DE CONSERVATION ET DE  
VALORISATION DU BÂTI COLONIAL DE LA  
VILLE DE SAVÈ**

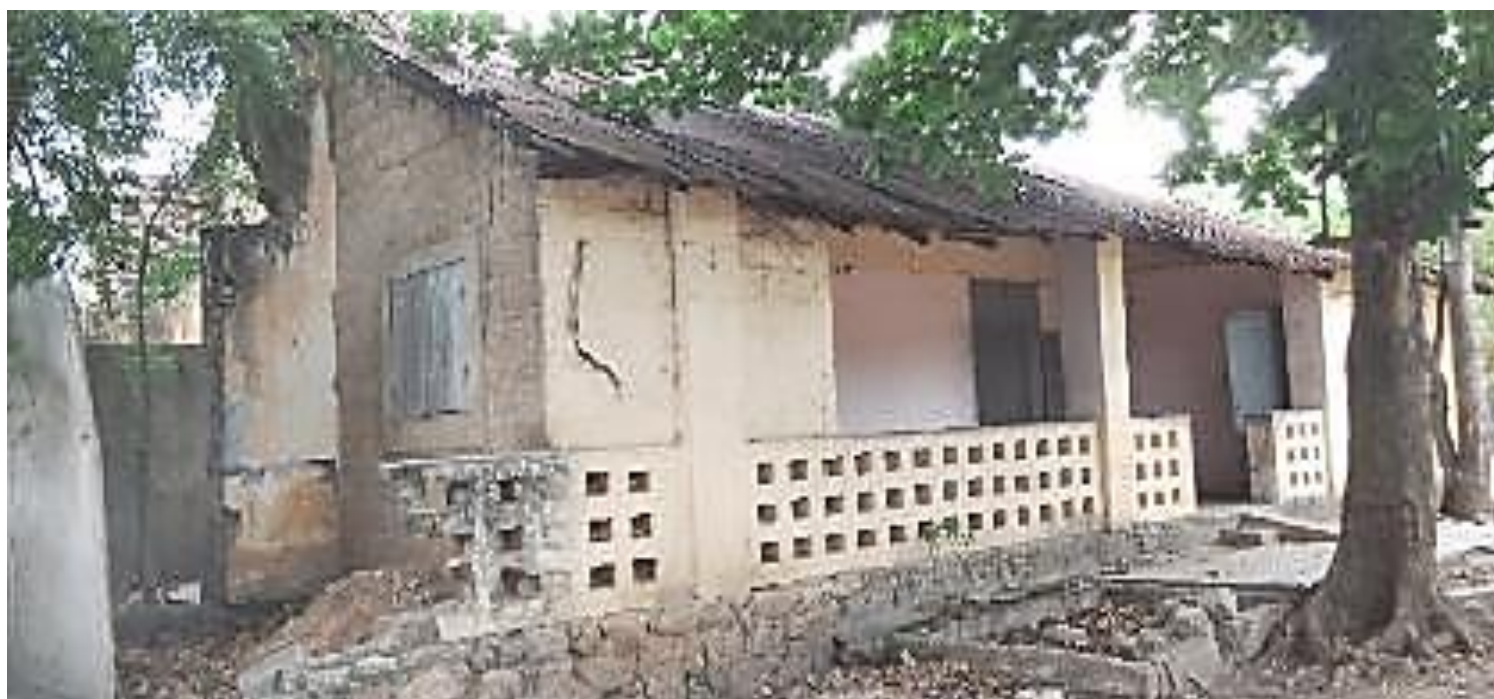
**Photo 22 : La Résidence des cheminots**

De par sa longue véranda, ses piliers, sa charpente en bois, la disposition des portes en bois persiennes et à double battant, ainsi que les fenêtres en bois plein situées de part et d'autre de la porte et la toiture en double pente couverte de tôles ondulées, ce modeste bâtiment reflète l'architecture coloniale. Erigé probablement dans les années 1910, il a servi de résidence pour les responsables du personnel du chemin de fer. Avec son soubassement en pierre et en béton armé, et un plancher dont la forme de dallage est en béton, le bâtiment est situé en face de la compagnie, non loin de l'Ecole régionale.

Bien qu'elle garde encore les caractéristiques du bâti colonial, la Résidence des cheminots est aujourd'hui en état de dégradation avancée. Une partie du mur, constituée de briques en terre cuite recouverte d'une épaisse couche de ciment visiblement tombée, est remplacée par des briques modernes, on y voit des fentes sur le mur et son sol est dégradé.

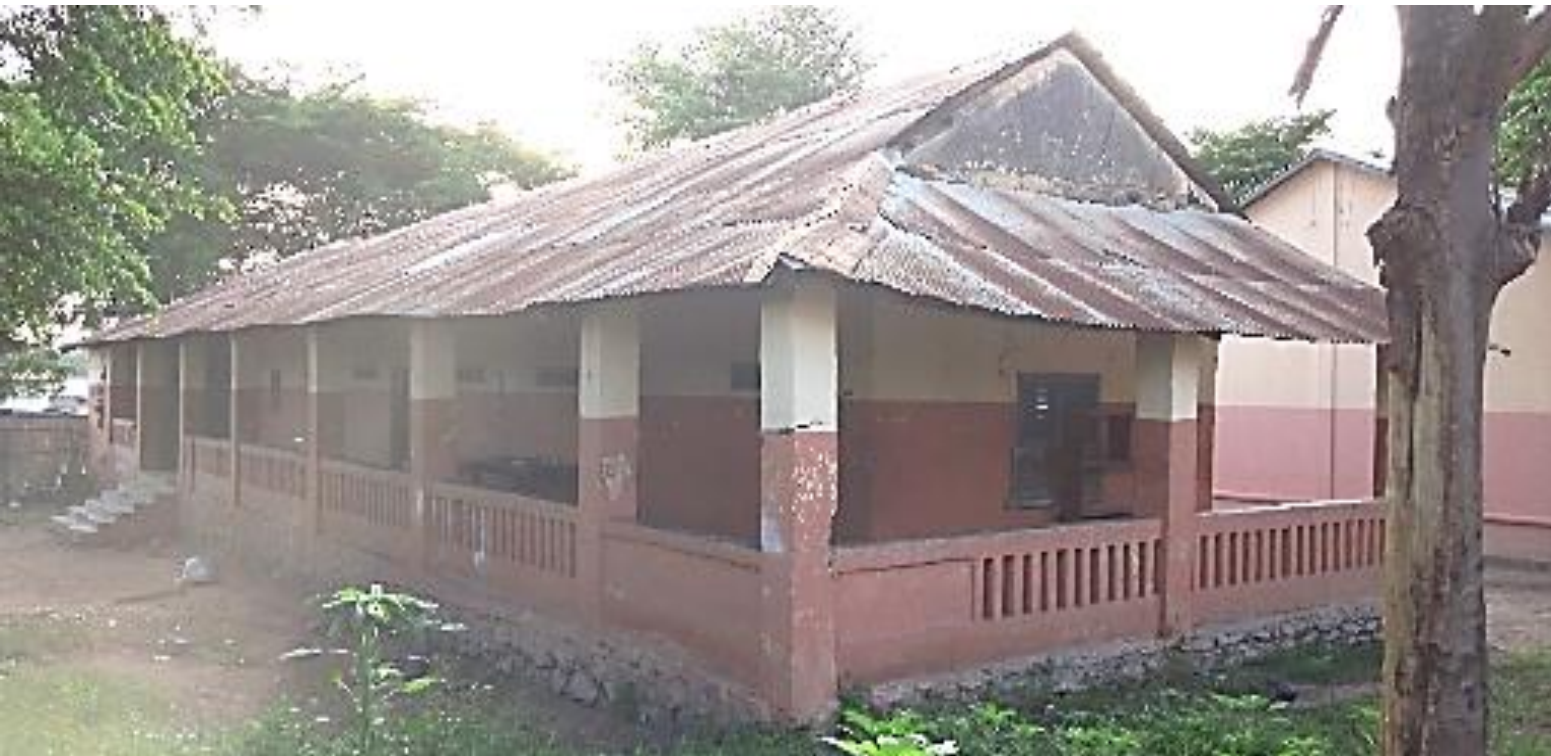
**Photo 21 : Dispensaire des Sœurs NDA**

L'ex-dispensaire coloniale, actuelle école des jeunes filles, est dans un état de vieillissement voire de délabrement. Il présente des fentes sur le mur avec un sol dégradé.

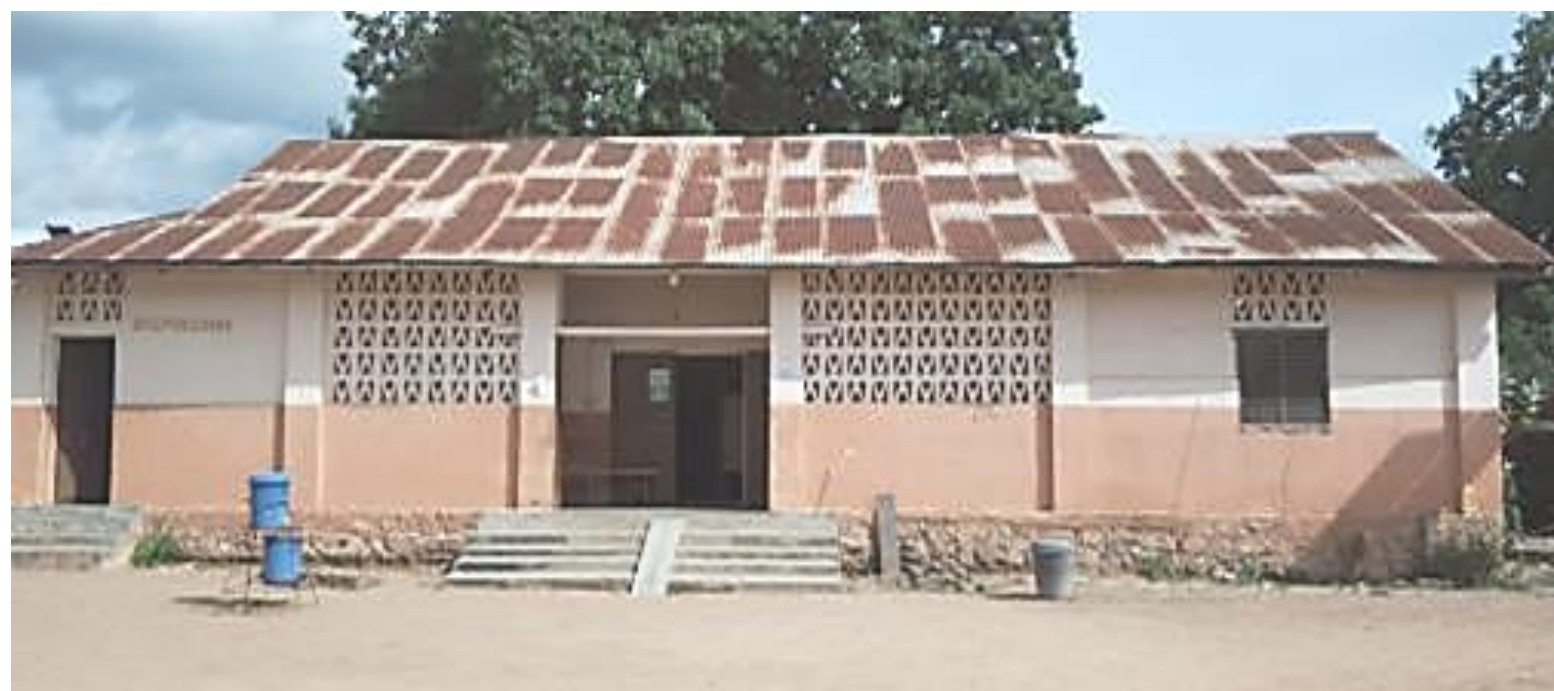
**Photo 24:** Dispensaire colonial,

Dans sa prétendue « mission civilisatrice », l'administration coloniale a estimé que l'assistance médicale serait d'une utilité pour la population locale. Avec l'intensité des activités du prolongement du chemin de fer, elle a fait bâtir un Centre Hospitalier à Savè. Construit dans les années 1928, il comprenait des salles de visites, les salles d'opération, la pharmacie, les bureaux du médecin-chef et cinq pavillons d'hospitalisation comprenant chacun 12 lits. (Oloukoï, 1993.) L'objectif de sa construction était de soigner les malades et les blessés au service de l'administration coloniale, ainsi que les ouvriers du chemin de fer. Ces services s'étendent aux populations locales, surtout aux enfants et aux femmes qui venaient accoucher. Le Dispensaire colonial était une infrastructure très importante aux yeux des Européens devenus nombreux à Savè, à cause de la floraison des activités économiques. De sa fondation surélevée à sa charpente en passant par son mur en banco recouvert d'une épaisse couche de ciment badigeonné en jaune ocre, son toit en double pente et ses plafonds sont assez typiques de l'architecture coloniale. Sur les cinq pavillons de l'époque coloniale qui ont vu naître bon nombre d'intellectuels shabè, il ne reste qu'un seul.

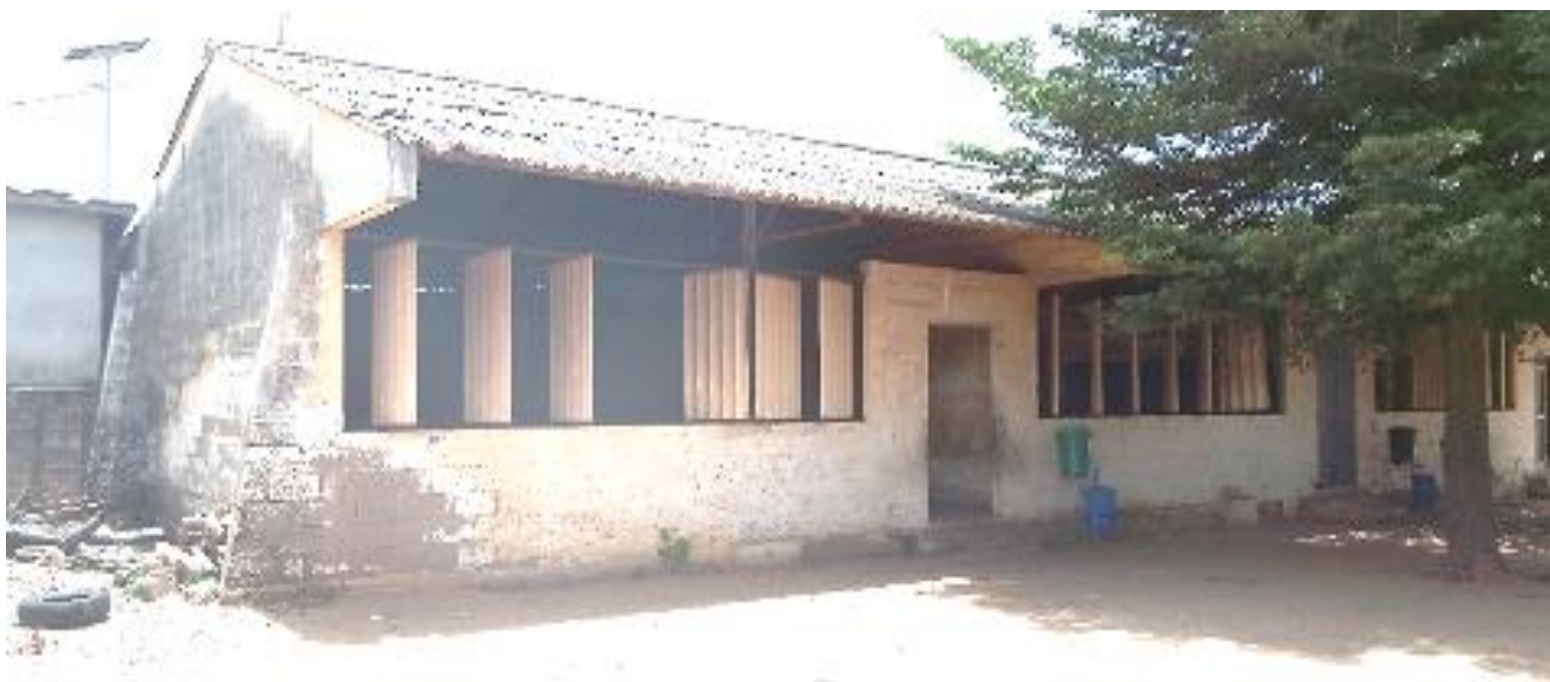
**Photo 25:** Le bâtiment de l'Ecole Régionale,

L'Ecole Régionale serait créée dans les années 1910-1911 avec 34 écoliers et dirigée pour la première fois par Léopold KINIVO. Elle a vu émerger les premières élites de la localité. Avec ses charpentes en métal, le bâtiment de la « vieille école » est en briques ordinaires et badigeonné en blanc. Son toit couvert de tuiles est en état de dégradation avancée, laissant couler l'eau à la moindre pluie, ses fenêtres en lamelles fixes sont également en tuiles.

Le premier bâtiment de cette école, que nous décrivons, n'est plus utilisable, compte tenu de son état de dégradation. Son toit couvert de tuiles est à moitié décoiffé laissant couler l'eau à la moindre pluie. De même, ses fenêtres en lamelles fixes, constituées de tuiles, sont en lambeaux. La terrasse est également dégradée, faisant apparaître des nids de poule.

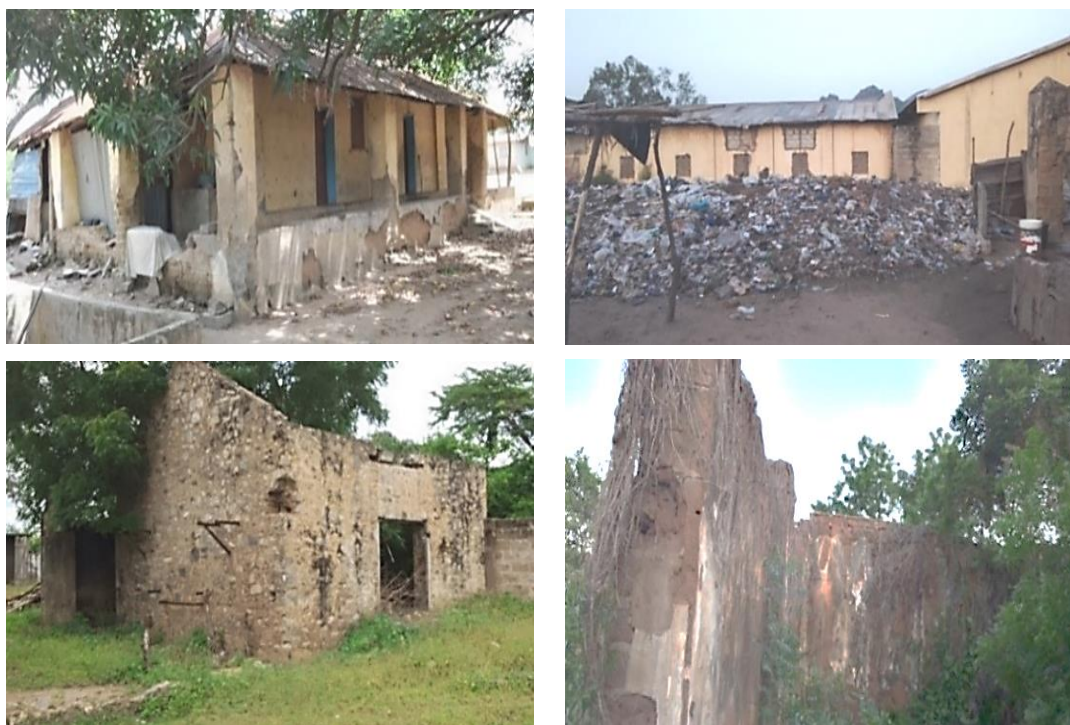
L'examen objectif des résultats obtenus montre les bâtis coloniaux dans un piteux état de conservation. Un travail d'inventaire des biens et éléments du patrimoine de la ville de Savè n'a jamais été fait jusqu'au moment de notre étude. Ainsi, aucune mesure de préservation et de gestion des bâtis coloniaux n'est mise en place pour valoriser cet héritage historique. Au regard du mauvais état de conservation des bâtis coloniaux dans la ville de Savè, le constat est amer et désobligeant. Les dégradations les plus courantes qui sautent à l'œil sont d'une part l'affaissement des toitures, l'effondrement partiel ou total des murs ou des façades. D'autre part, nous avons la dénaturation par les réfections inappropriées et non conformes aux normes en matière de réhabilitation du patrimoine bâti, la destruction volontaire liée à la poussée démographique ou l'aménagement urbain. C'est le cas du bâtiment de la Prison qui a cédé sa place au Parking à bus. La plupart des bâtis identifiés ne nécessitent pas de gros moyens pour leur rénovation, mais plutôt de la volonté politique.

**Photo 26 :** Quelques images montrant le mauvais état de conservation des bâtis coloniaux
